Utredning

Trafikåtgärder i Törnaskogen

2010-09-16

Medverkande konsulter, WSP

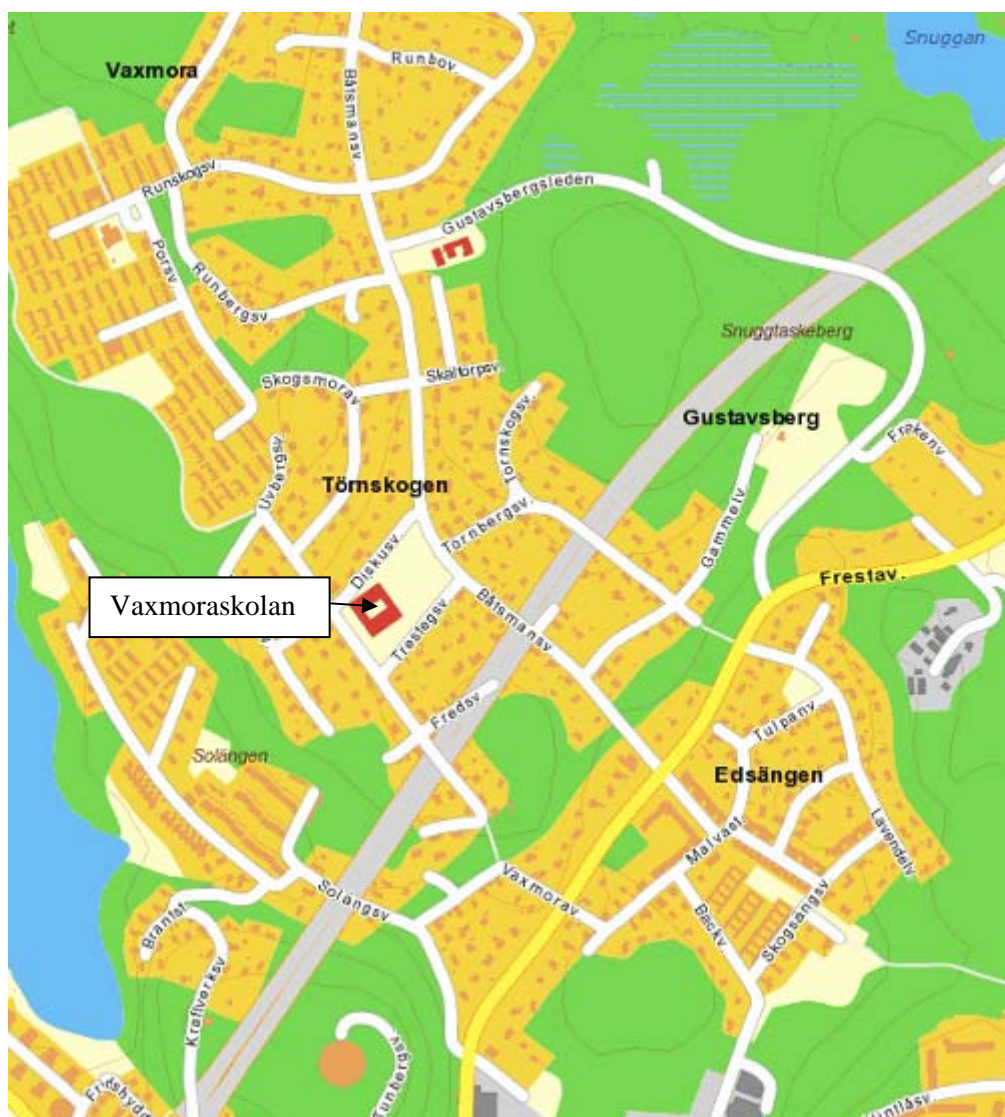
Tabell 1.1 Karta över utredningsområdet. Norr är uppåt i kartan. Lingonvägen är den väg som går norrut från Runskogsvägens västra del.

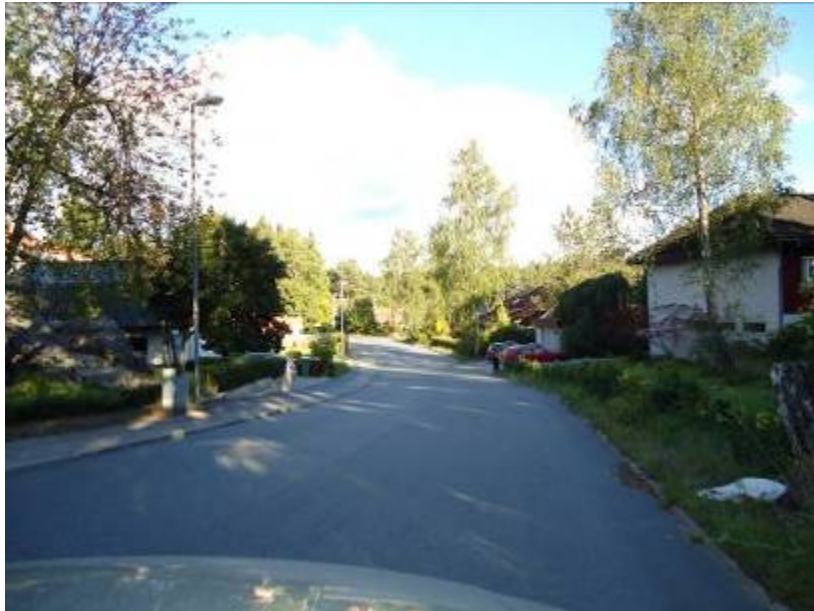
Bild 2.1: Runskogsvägen med gångbana utmed norra väggkanten.

Runskogsvägens körbana varierar mellan ca 6,7-6,9 meters bredd. Runskogsvägen har en gångbana utmed norra väggkanten.

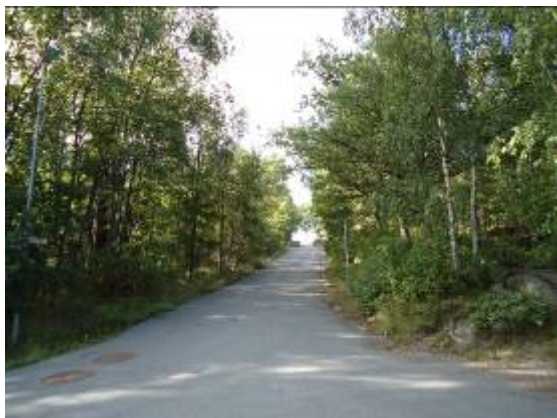
Bild 3.1: Vaxmoravägen, den delsträcka som idag är avstängd för biltrafik sedd nerifrån.

Den del av Vaxmoravägen som idag är avstängd för biltrafik är smal och ligger i en brant backe. Backen har en lutning på drygt 14%. Vid backens slut ligger en privat fastighet med ett staket och ett träd i linje med vägen. Längst ner i backen fortsätter vägen bakom skymmande grönska. Krönet högst upp i backen ger också sträckan dålig sikt.

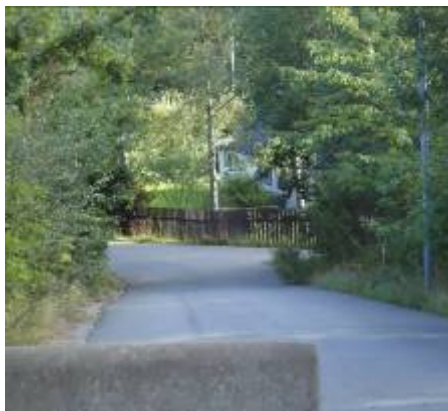
Bild 3.2: Nedanför Vaxmoravägens backe som idag är avstängd väntar ett staket, en björk och en villaträdgård. Bilden tagen från krönet i backens övre del.

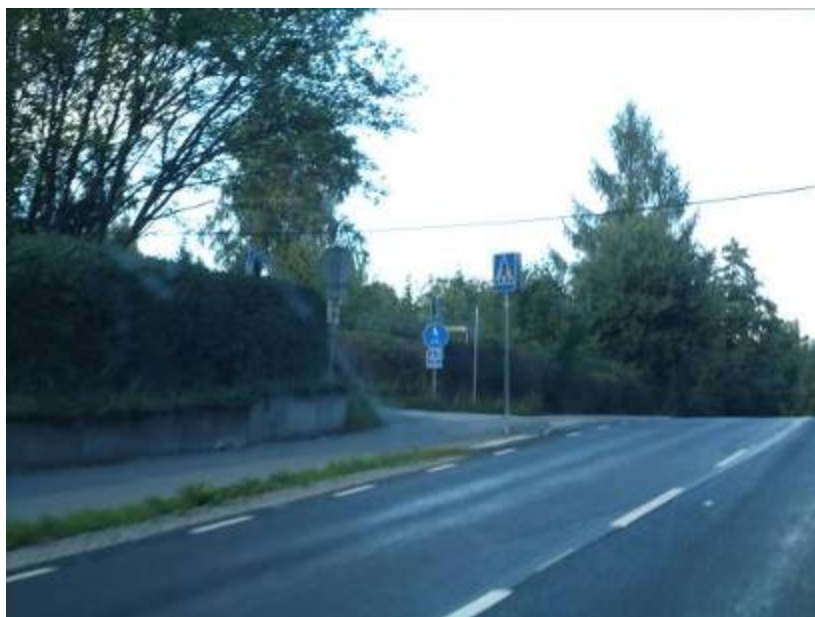
Bild 3.3: Vaxmoravägens utfart på Frestavägen. Dålig sikt bl.a. pga. en hög och tät häck på privat fastighet.

Mellan den i dag avstängda backen och Frestavägen skulle bilförarna kunna välja mellan två vägar. Antingen skulle de kunna fortsätta på Vaxmoravägen ytterligare ca 100 meter eller svänga höger in på Terrängvägen (som idag har förbjuden genomfart) och fortsätta på Solängsvägen, totalt ca 350 meter. De flesta skulle troligen välja Vaxmoravägen pga. att den är rakare, bredare och kortare. Vaxmoravägens utfart på Frestavägen har mycket dålig sikt pga. en hög och tät häck på en privat fastighet.

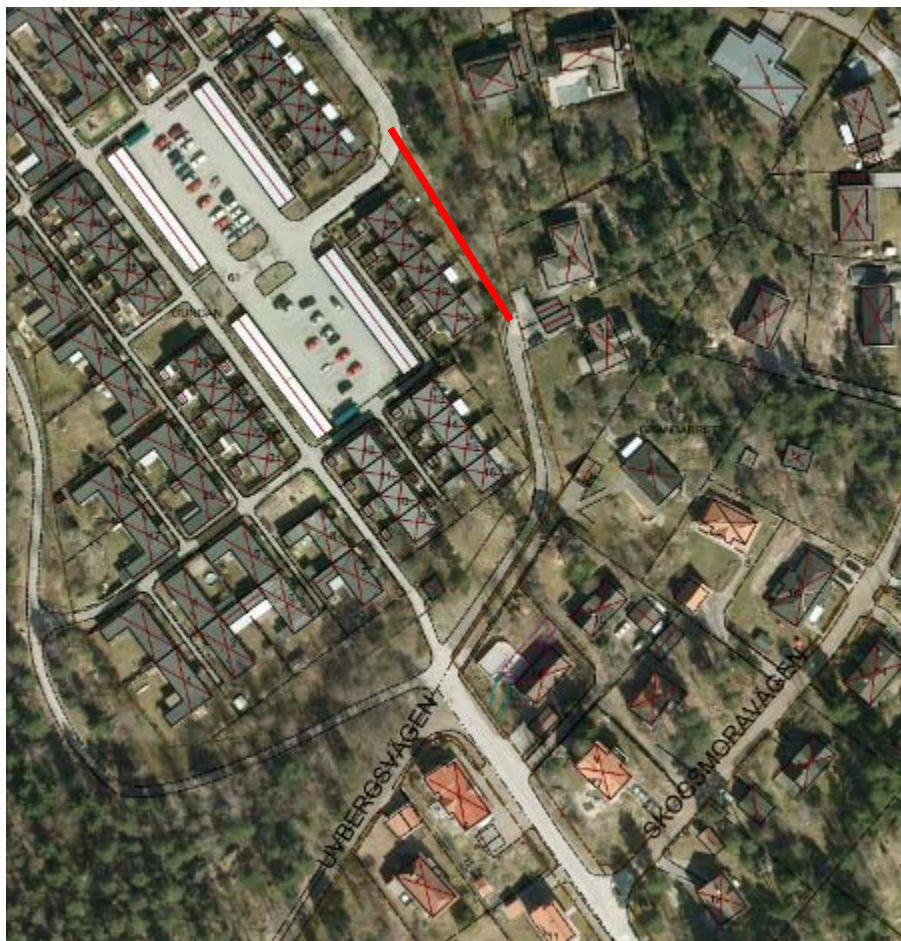
Bild 3.4: Området mellan Porsvägen och Vaxmoravägen, inklusive Uvbergsvägen. Rött streck visar studerad väglänk.

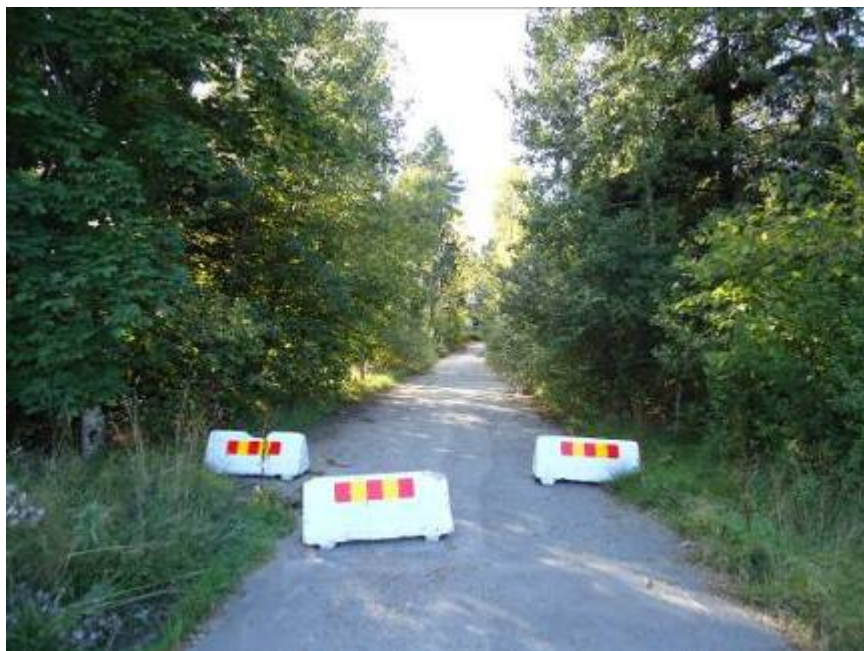
Bild 3.4: I Törnskogsvägens förlängning leder en gång- och cykelväg ut på Frestavägen.

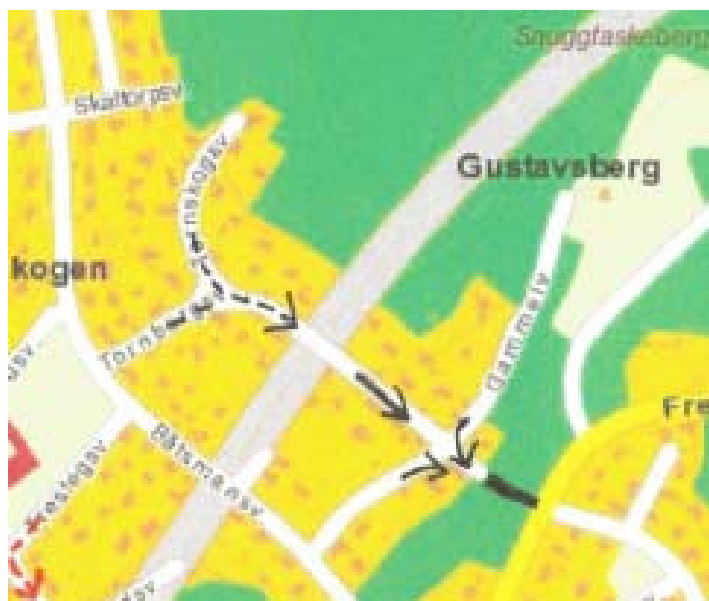
Karta 3.4: Uppskattad förändring av bilarnas färdriktning efter öppnande av Törnskogsvägen.

(streckat streck) Delar av bilarna ändrar färdriktning

(heldraget streck) Större delen av bilarna väljer den nya vägen

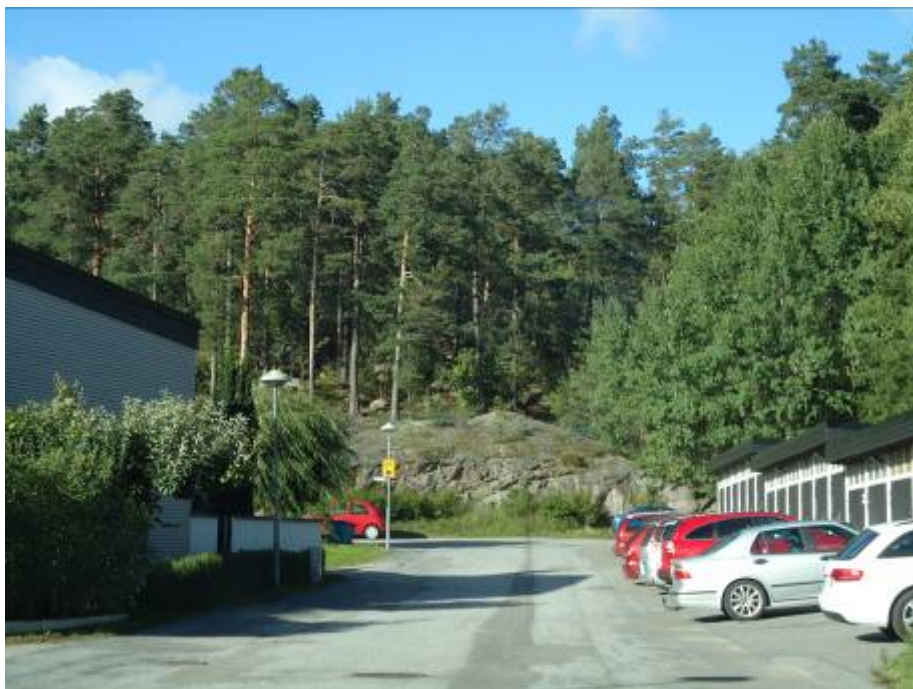
*Bild 3.6: Topografien mellan Solängsvägen och Tundalsvägen. På bilden Solängsvägs-
sidan.*

Höjdskillnaden mellan Solängsvägen och Tundalsvägen är dock för stor för att det ska vara en möjlighet att bygga en ny väg.

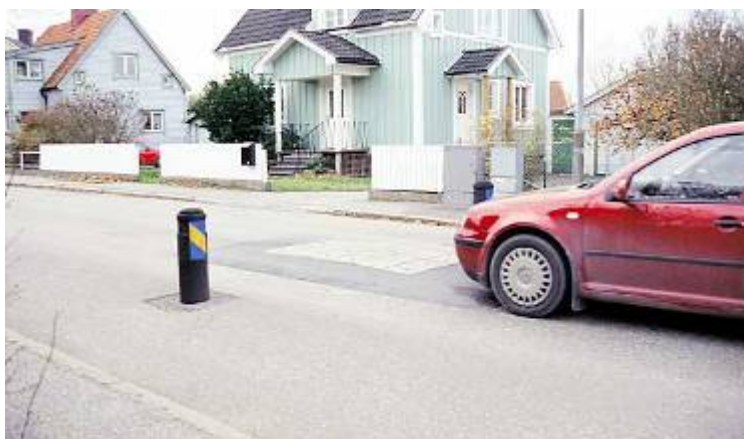
Bild 4.1: Exempel på väggkudde kombinerat med avsmalning av vägen i form av två stolpar.

En typ av väggupp som både dämpar hastigheten och klarar yrkesförarnas behov är väggkudden. Den måste placeras så att det är möjligt att köra rakt över den med buss. Det finns flera modeller av väggkuddar. Den väggkudde som rekommenderas här kan ses på bild 4.1. Vägkudden monteras ovanpå körbanan och består av betongplattor och asfalt.

En väggkudde kan kombineras med avsmalning av vägen, se bild 4.1. I vissa fall passar det bättre att placera två väggkuddar bredvid varandra, i var sin körbana. I bild 4.2 finns exempel på detta. Observera att *modellen* i bild 4.2 inte rekommenderas på denna plats framförallt pga. dyr och svår anläggning.

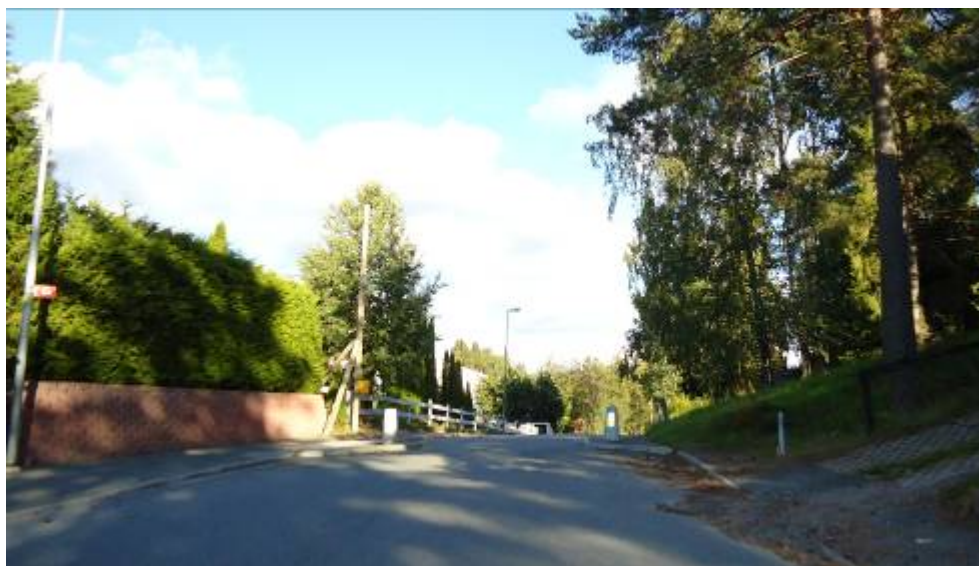
Bild 4.3: Befintlig avsmalning på Runskogsvägen.

Aktuell sträcka på Runskogsvägen (mellan Båtmansvägen och bussens vändplats) är ca 330 meter. Idag finns en avsmalning ca 100 meter öster om Lingonvägen som dämpar fordonens hastigheter något. Avsmalningen ligger på ett krön där sikten är något kortare än på övriga platser på sträckan. Avsmalningen är utformad med kantsten som gör att cyklister måste ge sig ut i körbanan.

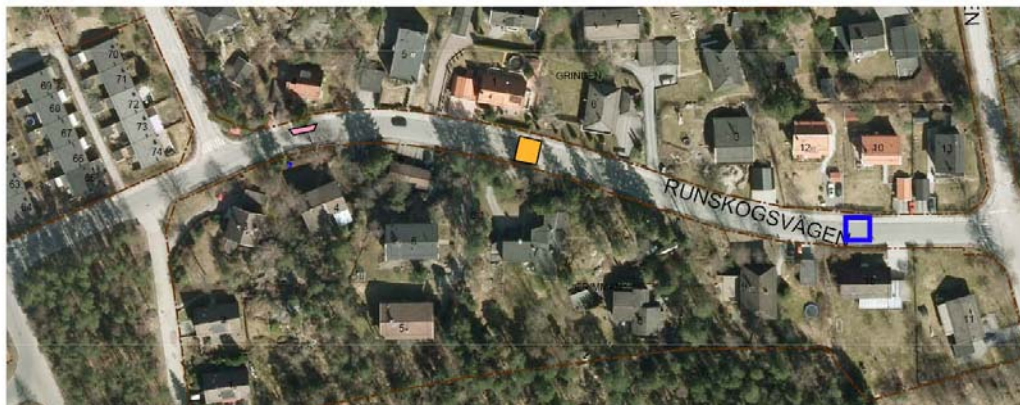
Bild 4.4: Ortofoto över Runskogsvägen med föreslagen placering av hastighetsdämpande åtgärder.

Yta för åtgärd 2, förslag avsmalning
-

Yta för åtgärd 3, förslag två vägguddar
-

Yta för åtgärd 1, förslag två vägguddar

Två platser för åtgärder föreslås utöver den plats där den befintliga avsmalningen ligger. Se bild 4.4 för mer information.

Cirka 30 meter väster om korsningen Båtmansvägen-Runskogsvägen föreslås en plats för hastighetsdämpande åtgärd. Här är vägen relativt plan och rak. Platsen ligger så pass långt ifrån korsningen att bussar och andra tunga fordon som kommer från Båtmansvägen hinner räta ut sig efter svängen. Tre alternativ fungerar på denna plats: en avsmalning, ett gupp eller två gupp i var sin körbana.

Ca 25 meter öster om Lingonvägen föreslås en enkelsidig avsmalning, där avsmalningen sker på norra sidan. Platsen ligger i kurva och därför är gupp som gränslas av bussen inte lämpligt. Avsmalning på båda sidor om vägen är pga. siktförhållandena inte heller lämpligt.

WSP rekommenderar att ersätta avsmalningen med två vägkuddar bredvid varandra. Vägkudde ger bättre hastighetsdämpning än avsmalning. Befintlig avsmalning är utformad med kantsten som gör att cyklister måste ge sig ut i körbanan. Med vägkudde/ar kan cyklister passera platsen vid sidan av och tvingas inte ut i körbanan. Alternativet med en vägkudde innebär att den placeras i mitten av gatan. Två vägkuddar, en i varje körriktning, gör att fordonen kan ligga kvar på sin sida om vägen och samtidigt dämpas hastigheten.

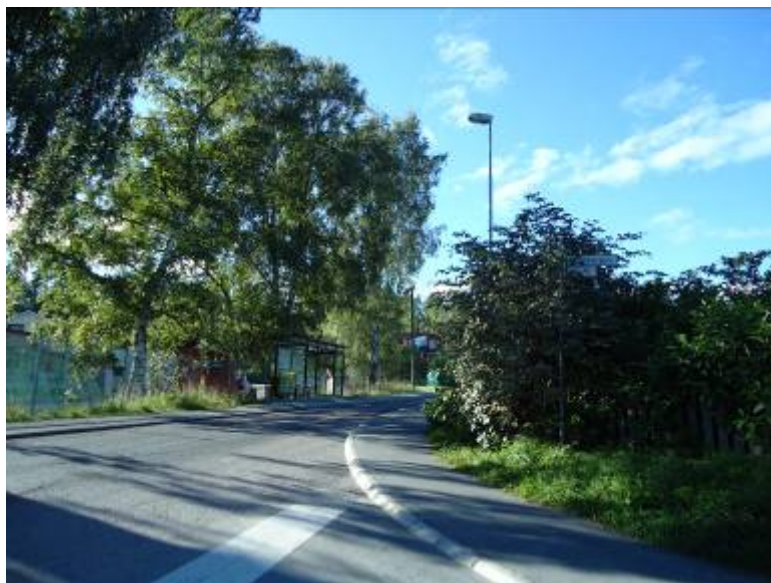
Bild 5.1: Exempel på buske som skymmer både vägmärke och sikt i en korsning.

Påfallande många häckar och buskar i Törnaskogen hänger ut över gångbanor och vägranter. De skymmer sikten för trafikanterna och de skymmer vägmärken. De försvårar även framkomligheten och tvingar ut gående i körbanan. Häckarna och buskarna står ofta på privata fastigheter. En enkel åtgärd är att klippa buskar som tar yta från fotgängarnas gångbanor och som skymmer sikten för trafikanter i allmänhet. Invånarna kan på så sätt bidra till ökad trafiksäkerhet.
